Utredning av problem och lösningar för renovering av trähus från förra sekelskiftet

Farstavikens skolbyggnader

Examensarbete för ingenjör (YH)-examen

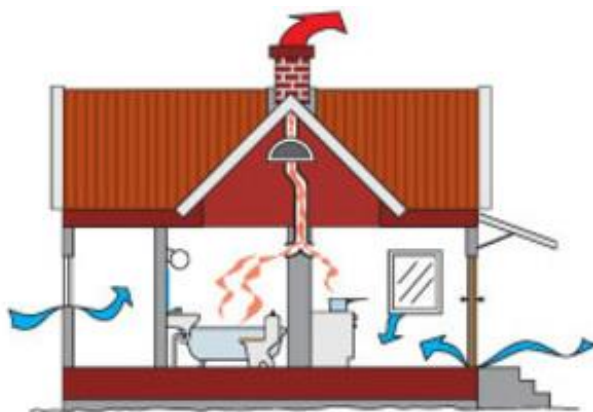
Principen med självdragsventilation är att inomhusluften värms upp och stiger, till exempel genom skorstenen eller via murade ventilationsschakt. Vinden utomhus kan dessutom dra med sig varm luft som kommer ut ur skorstenen. Den varma luften åker ut ur byggnaden och samtidigt kommer kallare luft in i huset genom otätheter, springor vid fönster eller dörrar samt via ventiler i fasaden. Detta på grund av det undertryck som skapas när den varma luften lämnar byggnaden. På detta sätt cirkulerar luften och ett konstant luftutbyte sker (Hagentoft, 2002, ss. 66–67).

Figur 8. Självdragsventilation. Den röda pilen föreställer varm inomhusluft, de blåa pilarna är kall utomhusluft som kommer in i byggnaden via otätheter (USV Inomhusmiljö, 2017).

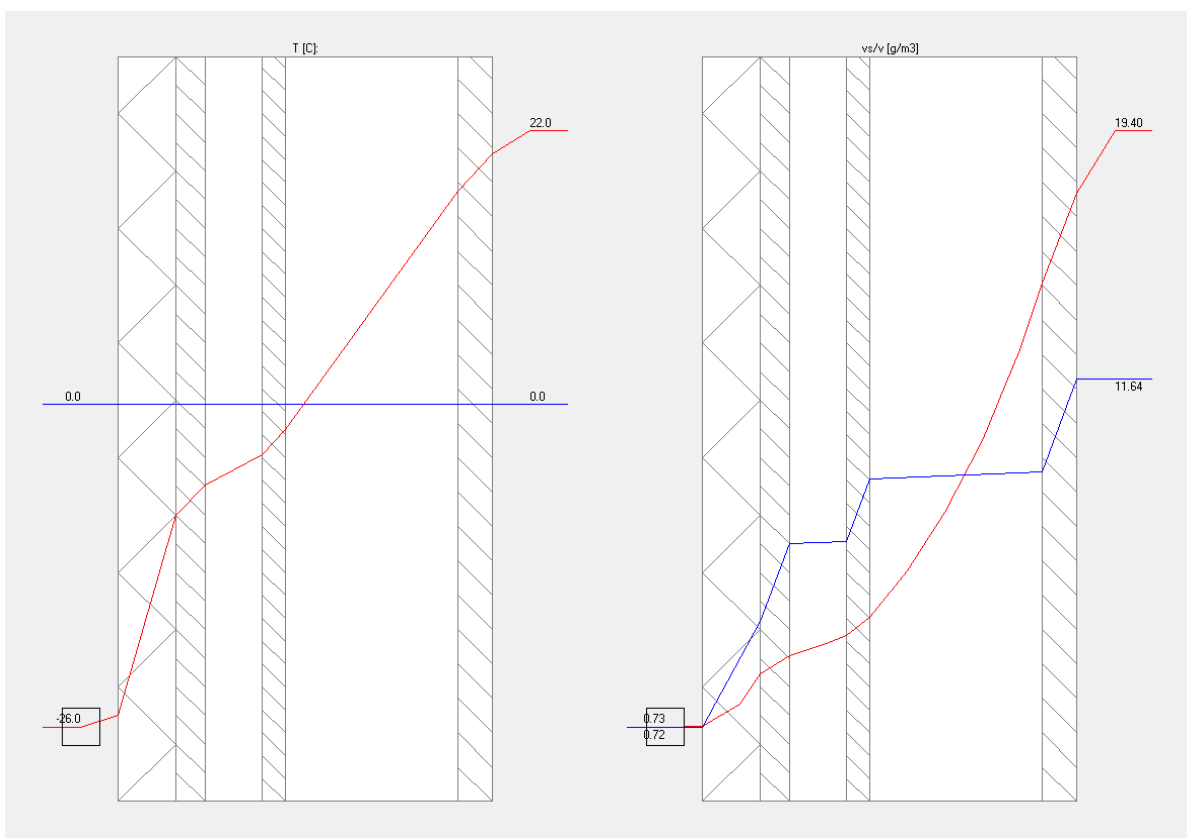
Bottenbjälklag, åtgärdsförslag1: tilläggsisolering på undersida bjälklag.

Nr:	Skikt:	T [mm]:	lambda [W/mK]:	ÅGS [kg/msPa]	Pris [euro/m3]:	Vikt [kg/m3]	Köldbrygga:	I beräkning:
1	Polystyreni	50.00	0.0440	4.111111e-12	0.00	40.00	NEJ	JA
2	Puu (mänty)	25.00	0.1400	2.777778e-12	0.00	480.00	NEJ	JA
3	Spikregler och lufttrum 50	50.00	0.2940	1.833333e-10	0.00	0.00	JA	JA
4	Puu (mänty), antas	20.00	0.1400	2.777778e-12	0.00	480.00	NEJ	JA
5	Sahanpuru	150.00	0.1100	1.833333e-10	0.00	160.00	JA	JA
6	Puu (mänty), antas	30.00	0.1400	2.777778e-12	0.00	480.00	NEJ	JA

Data:	Värde:
U-värde:	0.29 W/m2K
Övergångsmotstånd, ute:	0.070 m2K/W
Övergångsmotstånd, inne:	0.130 m2K/W
Vinkel (0-90):	0.000
Yta:	1.00 m2
Tjocklek:	325.000 mm
Ånggenomgångsmotstånd:	11181.408 m2hPa/g
Ånggenomgångskoeff:	0.000089 g/hm2Pa
Värmemotstånd:	3.409 m2K/W
Vikt:	70.40 kg
Pris:	0.00 euro

Denna lösning ger bottenbjälklaget ett U-värde på 0,29 W/m²K. Det värde som Boverkets Byggregler rekommenderar uppnås inte. I analysen av fukt påträffas en risk för kondens i bjälklaget. En orsak till detta kan vara cellplastens fukttäta funktion, fukt som tidigare kunnat vandra genom bjälklaget stoppas och lämnar kvar ovanpå cellplasten (Månsson & Malmberg, 2002, s. 64).
